DATA: Novembro/2008

MOTOR: Sprint 4.07TCA e 4.07TCE

OBJETIVO: VOLANTE DE DUPLA MASSA COM RUÍDO – SUBSTITUIÇÃO EM GARANTIA

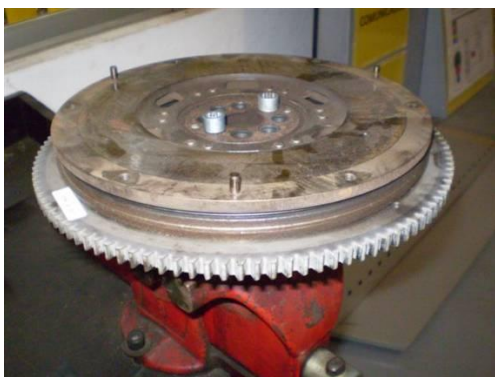
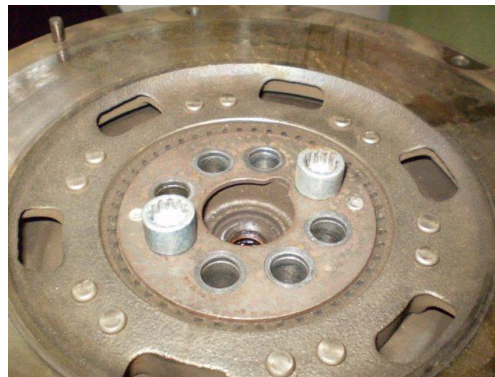
1. Fixar o volante com dois parafusos em uma morsa.

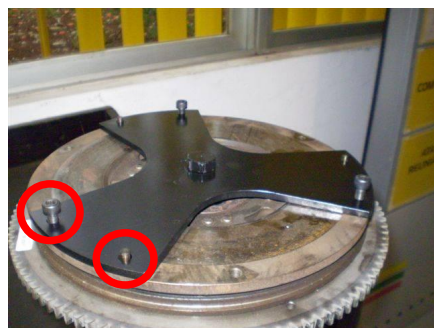
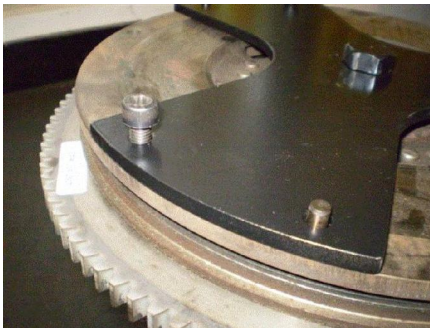
2. Encaixar a **ferramenta especial No. D7000550C91** no volante. Encaixar os pinos de centralização no guia e fixar o dispositivo no volante com 3 parafusos.

Não encostar o parafuso na segunda massa do volante.

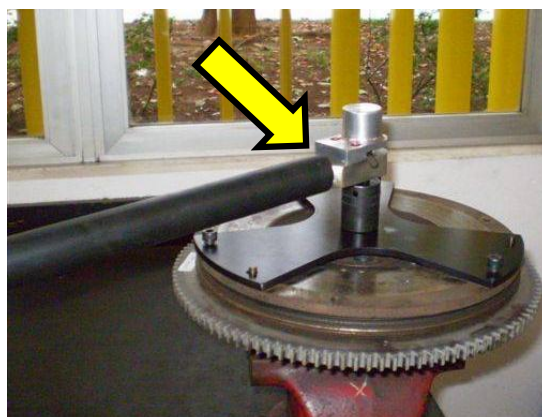
3. Com auxílio de um torquímetro, aplicar torque no sentido horário de 180Nm.

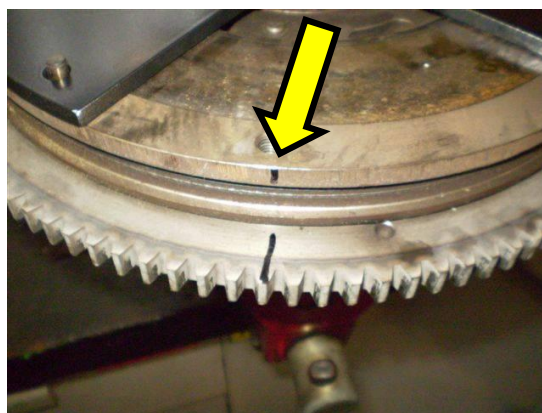
4. Marcar a posição da massa secundária do volante em relação à cremalheira.

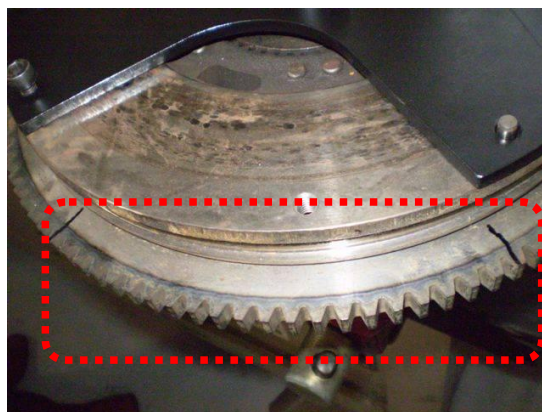
6. Verificar a quantidade de dentes da cremalheira em todo o deslocamento (região indicada na figura).

Em um volante sem problema funcional a quantidade de dentes deve situar-se entre 17 e 24 dentes.
